# 夏場の人工芝コートの温度上昇抑制効果①

# 夏場の人工芝コートの温度上昇抑制効果②

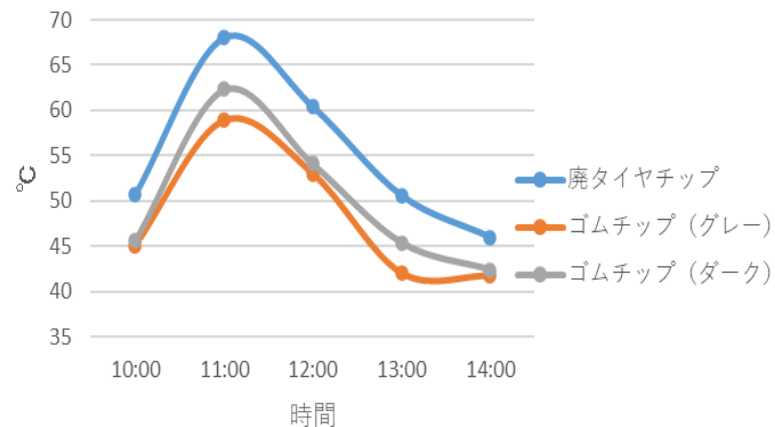
2017/8/24 表面温度

施工後5年経過後も表面温度上昇抑制の効果がみられる

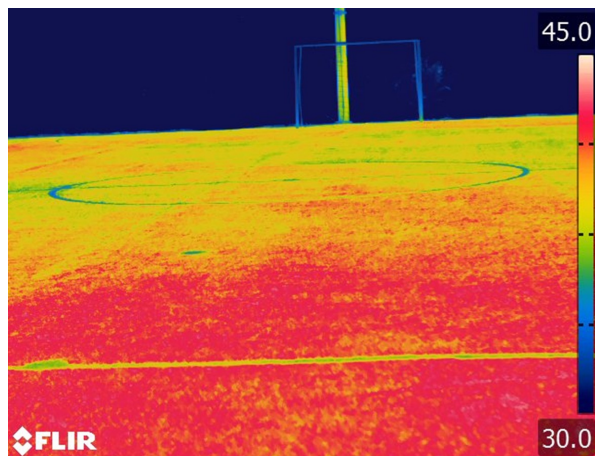
廃タイヤチップ  
コート

サーモグラフィ画像

測定場所： 茨城県つくば市  
測定日： 2018/6/27 (火) 15時  
天気： 晴れ  
気温： 28℃
